Austausch von Stemmtoren am Main in einer Schleusensperre

Dipl.-Ing. (TH) Katrin Stein (WSA Schweinfurt)

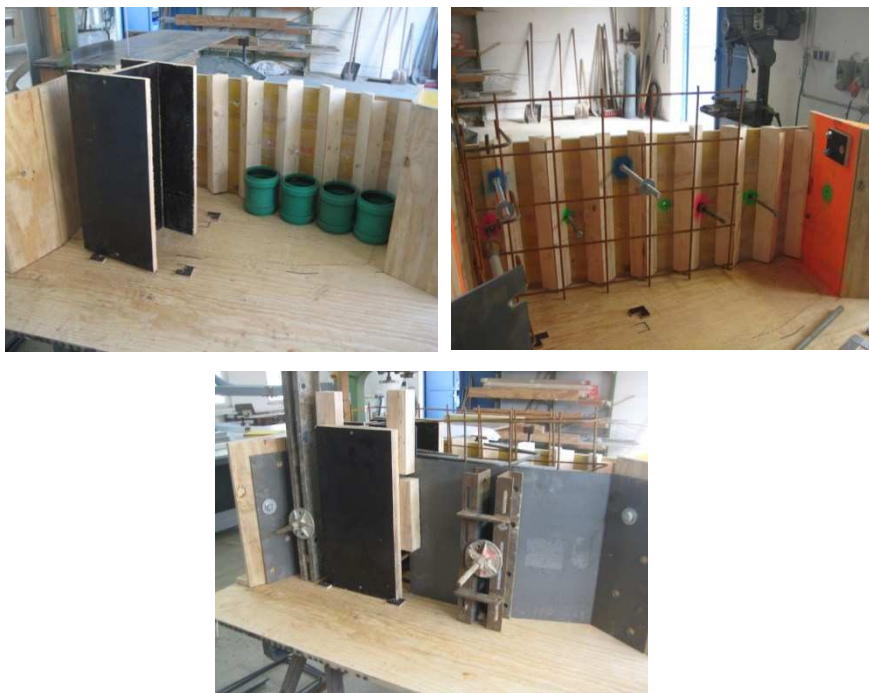
Abb. 4/5/6: Verschiedene Modellbauten der auszubrechenden Nische für den Einbau der künftigen Mauerplattenträger einschl. der notwendigen Verankerung, Bewehrung und Schalung

In Vorbereitung der Baustelle waren durch den ausführenden Subunternehmer des AN für den Torersatz extra Modelle der zu bewehrenden und betonierenden Nische gefertigt worden, um die Ankerbohr- und Verpress-, Bewehrungs- sowie Schalungsarbeiten weitestgehend zu optimieren.

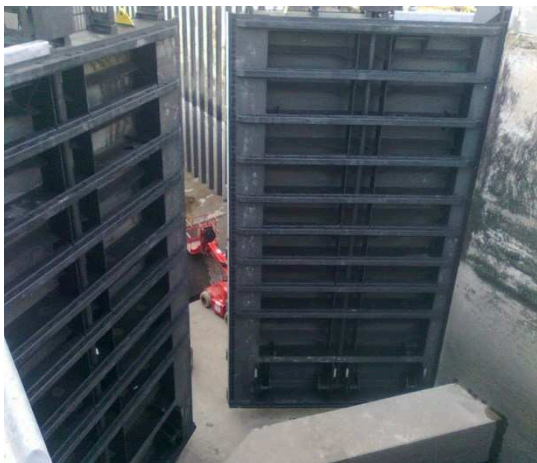
Abb.7: Mittelhaupttor der SSA Dettelbach

Danach Einbau der Tore und deren Schützenantriebe die Zeit für deren Fein Anpassung dann doch nicht mehr ausreichte - üblicher Weise werden mindestens 5-6 Tage eingeplant -, mussten bei der ersten Flutung starke Undichtigkeiten sowohl an Toren als auch an den Schützen festgestellt werden. Bedingt durch die vorhandenen starken Unebenheiten an den Dichtflächen des Wendesäulenanschlages, wurden die Tore mittels Halslager dicht gespannt. Eine zusätzliche Schleusensperre 2016 war erforderlich, um die notwendigen Anpassungs- und Dichtarbeiten durchzuführen, was auch gelang.
